Forma para Rasgos del Sitio Nixtun-Ch'ich'

Forma para Grupos de Pozos de Excavaciones del Sitio Nixtun-Chich

Fecha: 11-09-2013 Operación No: QQ1/1-1

Ubicación: Sobre el banco del ala Oeste de la Estructura QQ1/1-1

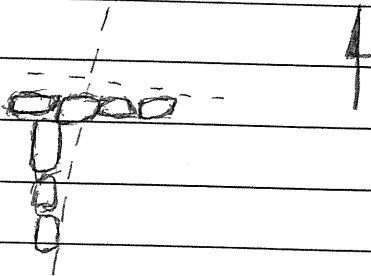
Croquis

Notas: Esta área contiene gran cantidad de artefactos,
los cuales han colapsado posiblemente desde
la base de la onilla del banco.

En el pozo 3718, 3738 y 3719-3738 se encontró
la esquina que une el banco Norte con el ala
Oeste de la QQ1-1.

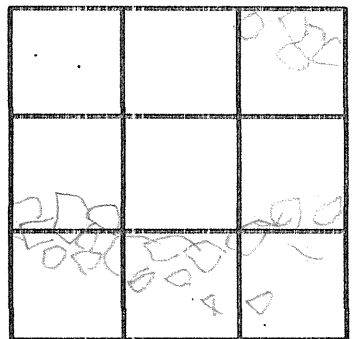
Croquis

Notas: Datum 144.96 msnm (143.96) -

Hasta el momento se tiene información de artefactos:

3722-3732 N5 recolectados, pero con presencia

3722-3733 N6 de rocas quemadas en el subsuelo

3722-3734 N7 del Nivel 1, iniciando el nivel 2A.

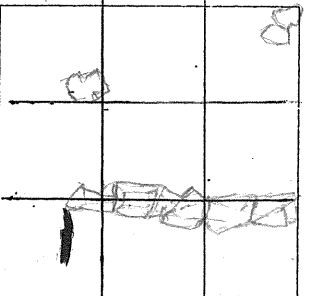
Croquis

En el pozo 3721-3732 se encontró una cuenta de Serpentina

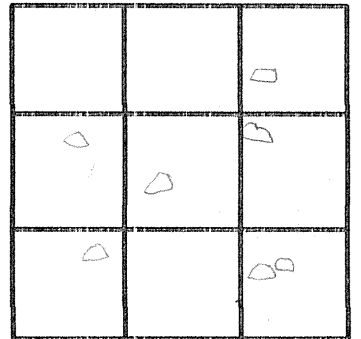
Croquis

Notas: Tratando de encontrar el muro y banco, solo Humus, casi nada de material.

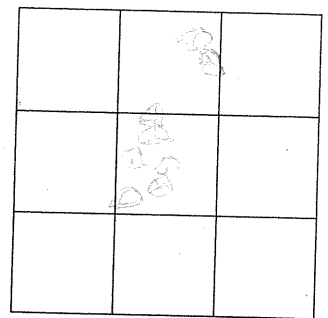
Croquis

Notas: Se ha encontrado variedad y poca cerámica, al parecer se esta sobre la estructura y relleno del piso "Piso Apisonado".

Al Norte se observa el muro, pero solo como acumulo de piedras pequeñas entre las 5 x 10 cm otras más pequeñas. Hay presencia de piedra en bloques de caliza "Piedra suave".
Es posible que en el segundo nivel se observe mejor.

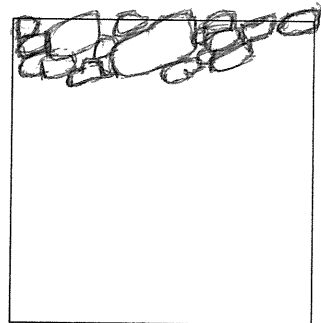
Croquis

Notas: Se extendio un poco más al sur, en el pozo 3722 - 3743, para definir base del muro. (Lote. 104) QQ 1/1, Al lado del muro Norte.
