Forma para Pozos de Prueba (1x1 m o 2x2 m) de Excavaciones del Sitio Nixtun-Ch'ich'

Forma para Grupos de Pozos de Excavaciones del Sitio Nixtun-Ch'ich'

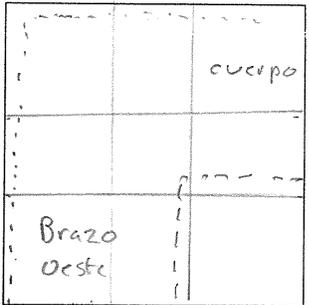
Croquis

63	64	70
69	72	78
52	62	69
60	64	76
50	55	74
59	67	81

Niveles debajo datum

N	N	N
1502	1501	1500
N	N	N
1505	1504	1503
N	N	N
1508	1507	1506

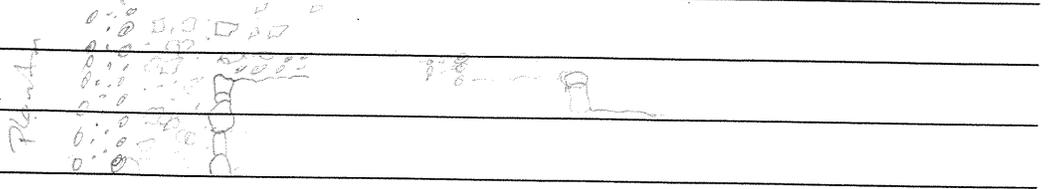
Se pudo notar el banco este, lamentablemente el piso del banco se encuentra en mal estado (fragmentado) y la base del banco y las esquinas interiores del banco (N.E) y ademas se pudo notar el piso de la base de la estructura que se eleva al banco, en muy buen estado, ademas se nota como el techo del piso del banco subi por toda la pared del muro, y tambien el techo del piso de la base de la estructura sube por la base del banco.

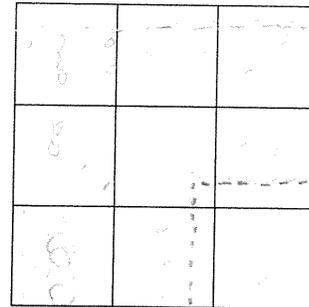
Croquis

69	72	78
79	86	82
60	64	76
72	69	120
59	61	81
67	71	118

Niveles debajo datum

N	N	N
1526	1527	1528
N	N	N
1523	1524	1525
N	N	N
1518	1520	1522

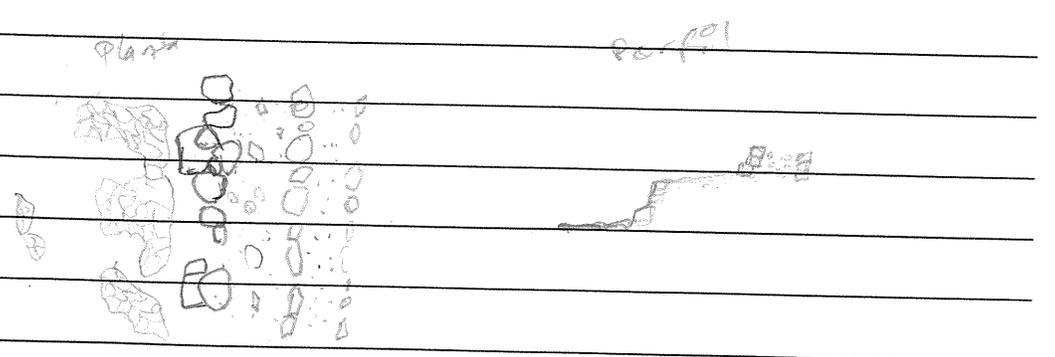
Se puede notar el banco Oeste, muy dañado por el colapso del muro que tiene una leve inclinación al Oeste, en este banco se pudo notar pequeños fragmentos de piso pero muy pocos y además muy separados unos de otros, encontramos la base del banco, pero el piso Oeste de la base de la estructura se encuentra un poquito mejor que la del banco Oeste.

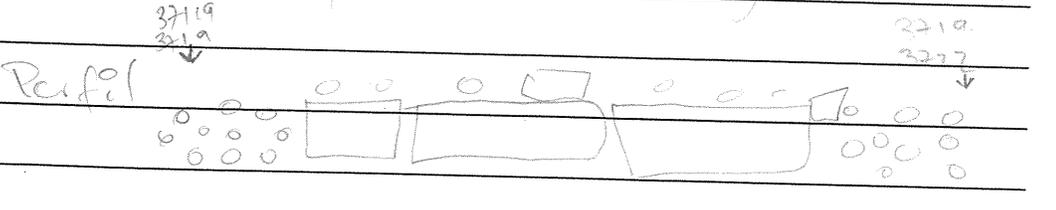
En este grupo se excava hasta llegar al piso. en el pozo, 3717-3721 se observo bien q el piso seguia, y q no era nada de columna, ademas en la base del banco se puede notar bien 3 piedras (bloques) de caliza, y a la orilla de los bloques tanto en el Este y Oeste la base esta formada por rocas de regular tamaño
